## Restauratie Zuidmolen Groesbeek 2023-2025

### Vrijwilligers krijgen Zuidmolen weer draaiende

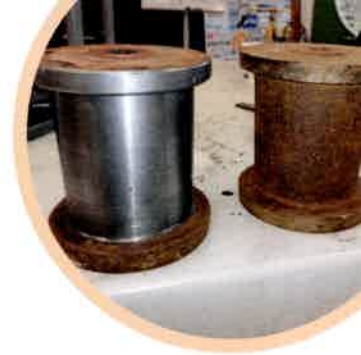
Foto: Nico van den Broek

Een herstellende en een oude kruierol naast elkaar

Bij het herstel van het kruierwerk en de overring door de molenmaker, blijkt dat de tweedehands rollen die in 1949 in het Engels kruierwerk zijn geplaatst niet voor deze grote kap zijn gemaakt. Alle 42 rollen moeten opnieuw op maat gemaakt worden om de kap goed draaibaar te krijgen. Dit is een tegenvaller waar in de begroting geen rekening mee is gehouden. Ook hier bieden de vrijwilligers een oplossing. Samen met leerlingen van de Montessorischool in Groesbeek worden alle gietijzeren rollen afgedraaid op de aanwezige draibanken, zodat ze weer op maat zijn en weer teruggebouwd in de molen. Een mooie vorm van een leer-werktraject!

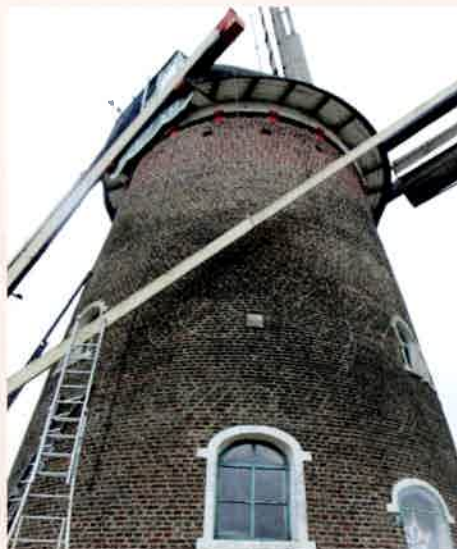
Foto: Camiel Damen

Op de foto is te zien waar de holle ruimtes zich bevinden, dit is met krijt aangegeven.

Met het 'bekloppen' van de molen blijkt dat in de loop der jaren, door uitspoeling, een groot aantal holle ruimtes zijn ontstaan in de muren. Omdat de naar schatting 300.000 stenen bij de bouw in 1857 niet allemaal zijn gebakken, maar er ook een deel zongedroogde stenen is ingemetseld, is door het intredende water een deel van deze stenen weggespoeld. Besloten wordt om het

probleem goed aan te pakken en de romp daar waar kan open te breken en daar ongeveer 3000 nieuwe stenen in te metselen (inboeten).

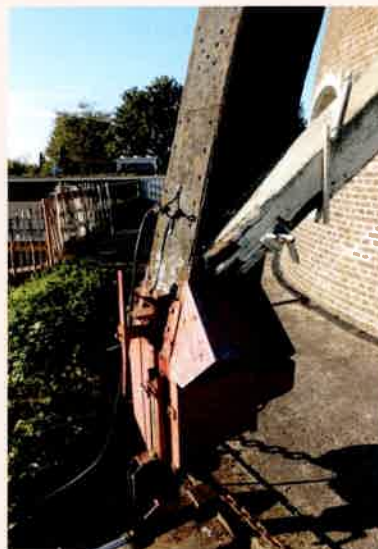
Foto: Nico van den Broek

De slechte staat van de molen voor restauratie.

Allereerst moet een groot vochtprobleem opgepakt worden; de molen is verzadigd van het vocht dat door de massief stenen muren heen slaat. Doordat de muren in het verleden aan de binnenkant met een afsluitbare laag zijn behandeld en omdat de

molen de meeste tijd dicht staat, zijn maatregelen genomen om de molen continu te ventileren. Uiteindelijk zal vanaf de begane grond tot en met de steenzolder al het stucwerk van de muren moeten worden verwijderd om het vocht uit de muren te krijgen. Door dit vocht is ook een groot deel van het interieur van de molen aangetast; balkkoppen die in de muur liggen, zijn door het vocht totaal verrot, de mengketels zijn zwaar verroest en een groot deel van de vloeren is door vocht aangetast. De wanden zijn zwaar beschimmeld.

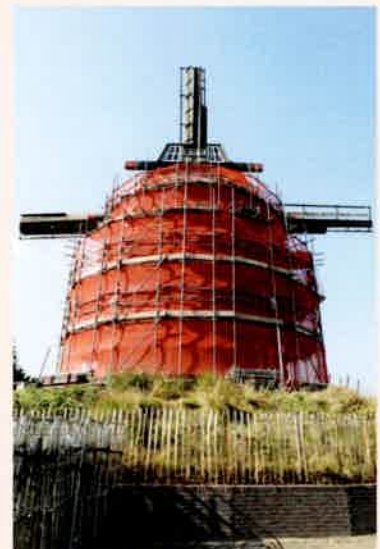
De molen in de steigers had zo zijn voordeel.

Een paar dagen later wordt de steiger opgebouwd en wordt de molen in een rood kleed gehuld, waarna het uitbreken van de stenen en inboeten kan beginnen. Voorlopig is het draaien met de molen niet meer mogelijk. Uiteindelijk zal dit werk tot eind december 2024 duren.

De vrijwilligers mogen ook gebruik maken van de steigers en zo kunnen zij de normaalgesproken onbereikbare delen van de kap schilderen. Ook wordt een rand aangebracht om de vogels buiten te houden.
